Zagrożenia w budownictwie

Błędy w montażu cz. I

Posadowienie rusztowań

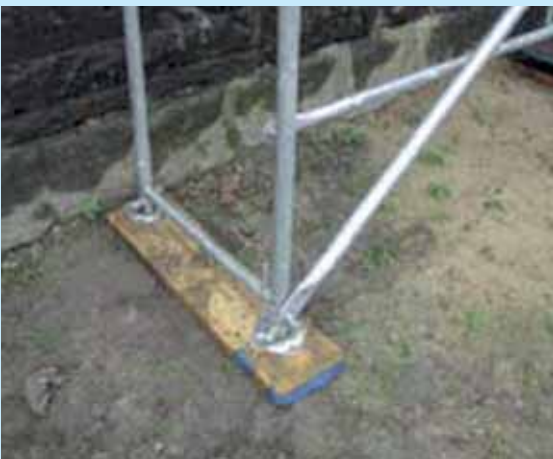
Na fot. 1 przedstawiono posadowienie prawidłowe, wykonane na przygotowanym podłożu, prostopadle do ściany budowli w sposób zapewniający docisk do podłoża całą dolną płaszczyzną podkładu. Takie wykonanie umożliwia kontynuowanie montażu konstrukcji i jej bezpieczną eksploatację.

Fot. 1. Posadowienie prawidłowe

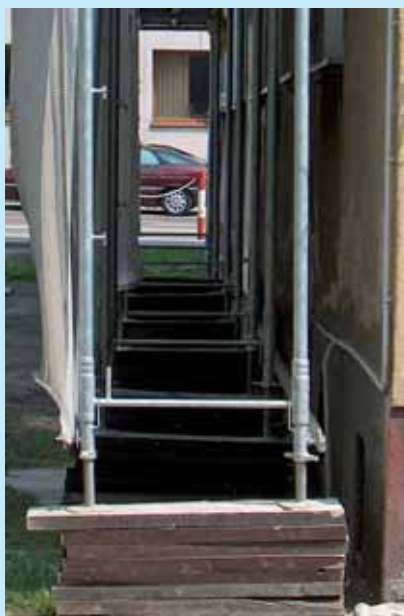
Przykłady na fot. 2a i 2b pokazują posadowienie nieprawidłowe, wykonane na luź-

Fot. 2a. Posadowienie nieprawidłowe

no ułożonych podkładach o zbyt dużej wysokości, co sprawia, że rusztowanie jest niestabilne i może być przyczyną katastrofy. Inwestor wykorzystał podkłady do zupełnie innego celu, a mianowicie chciał tak dopasować wysokość rusztowania, żeby ominąć gzyms wystający na wyższej kondygnacji (do-

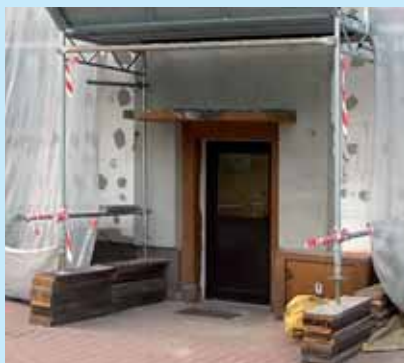
Fot. 2b. Posadowienie nieprawidłowe

tyczy konstrukcji pokazanej na fot. 2a), a także dopasować wysokość poziomu z ramami przejściowymi do pozostałych poziomów rusztowania, gdzie zostały zastosowane ramy pośrednie (wyrównujące).

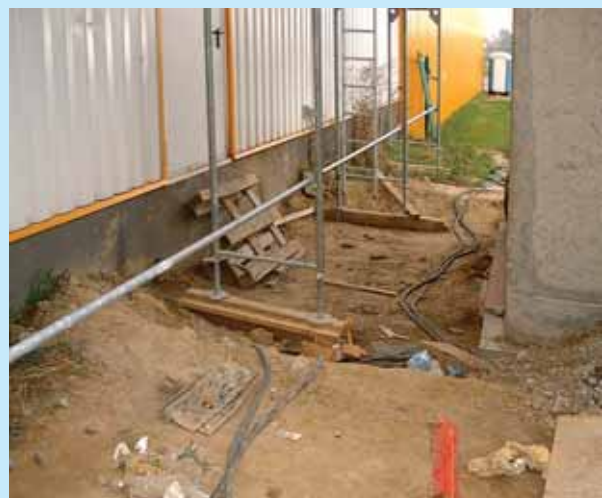
Kolejne nieprawidłowe posadowienie, pokazane na fot. 3, zostało wykonane na niewyrównanym podłożu, przy użyciu zbyt małych podkładów ułożonych na ceglach. Wykonanie nie zapewnia właściwej stabilności rusztowania i może doprowadzić do katastrofy.

Fot. 3. Posadowienie nieprawidłowe

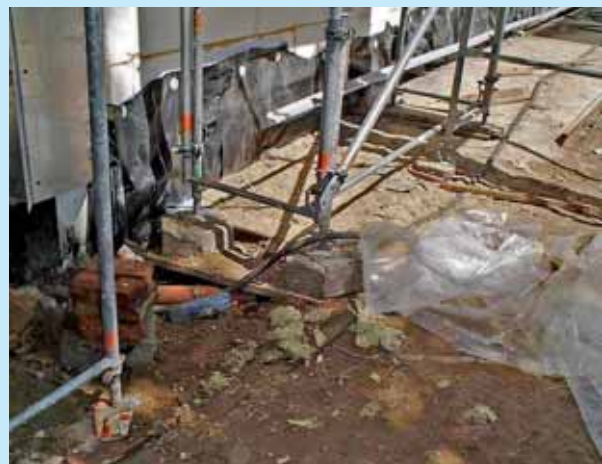
Fot. 4. Posadowienie nieprawidłowe

Konstrukcja przedstawiona na fot. 4 to kolejny przykład posadowienia nieprawidłowego, wykonanego przy użyciu kostki betonowej. Stosowanie takiego posadowienia może doprowadzić do podmycia i osiadanania stojaków ram lub w przypadku uderzenia – do rozkruszenia kostki betonowej i nierównomiernego przekazywania obciążenia na grunt.

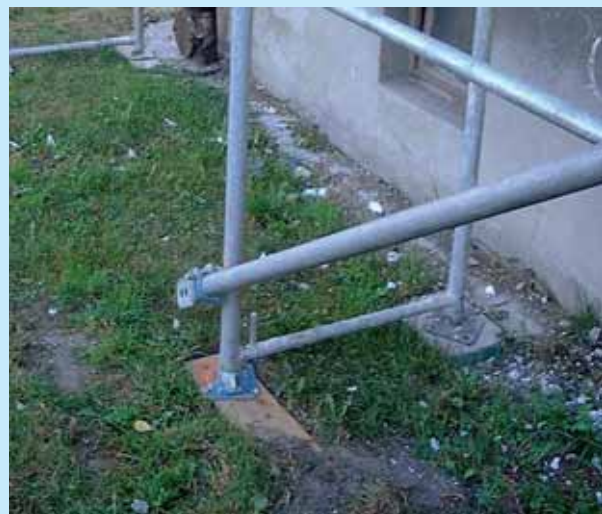
Fot. 5. Posadowienie nieprawidłowe

Następne błędnie zrealizowane posadowienie (fot. 5), wykonano przy użyciu kostki i zbyt małych podkładów drewnianych ułożonych wzdłuż ściany budynku. Stosowanie podkładów o niewystarczających wymiarach powoduje zbyt duże obciążenie

żenie gruntu, przez co istnieje możliwość zapadnięcia się konstrukcji. Podkłady ułożone wzdłuż ściany budynku mogą być łatwo podmyte przez wody opadowe.

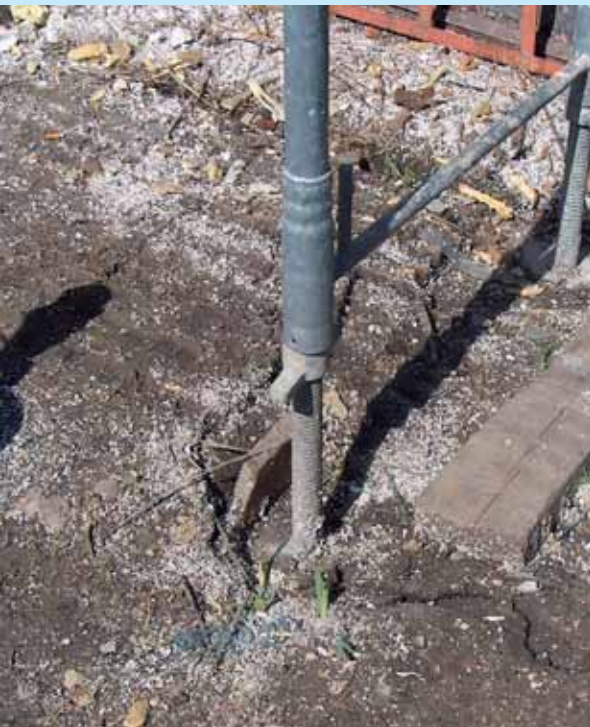
Fot. 6. Posadowienie nieprawidłowe

Na fot. 6 posadowienie jest również niewłaściwe, bowiem zostało wykonane na podłożu niewyównanym i nieutwardzonym. Pomimo zastosowania podkładów drewnianych nastąpiło osiadanie terenu po opadach deszczu, w wyniku czego jedna kolumna rusztowania znacznie się obniżyła w porównaniu do pozostałych. Taka sytuacja może doprowadzić do zrywania kotew i wypinania się podestów, a w efekcie do naruszenia konstrukcji rusztowania.

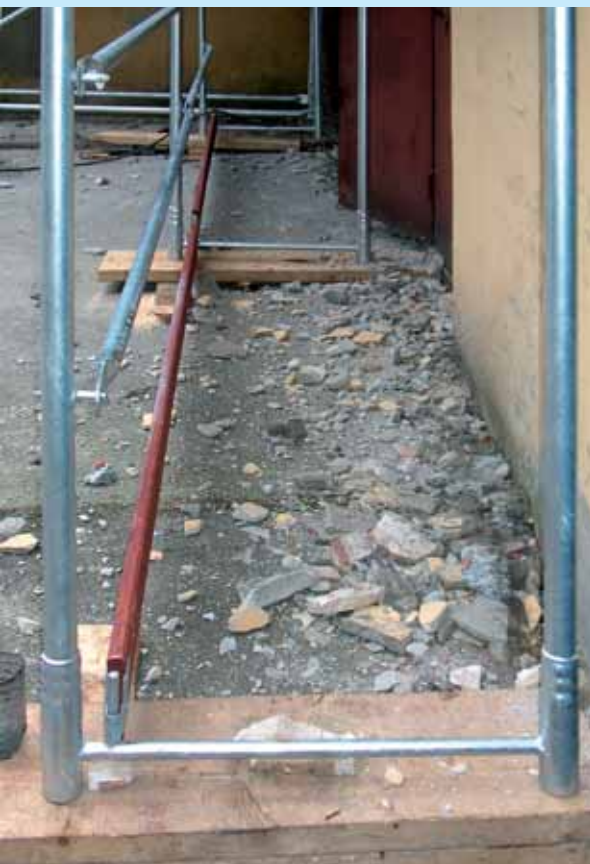
Fot. 7. Posadowienie nieprawidłowe

Ostatnim przykładem nieprawidłowo posadowionej konstrukcji jest rusztowanie pokazane na fot. 7. Nie zastosowano tu podstawków śrubowych a burty wykorzystano jako stężenia poziome. W ten sposób ustawione rusztowanie nie ma odpowiedniej stabilności i może być przyczyną katastrofy budowlanej.

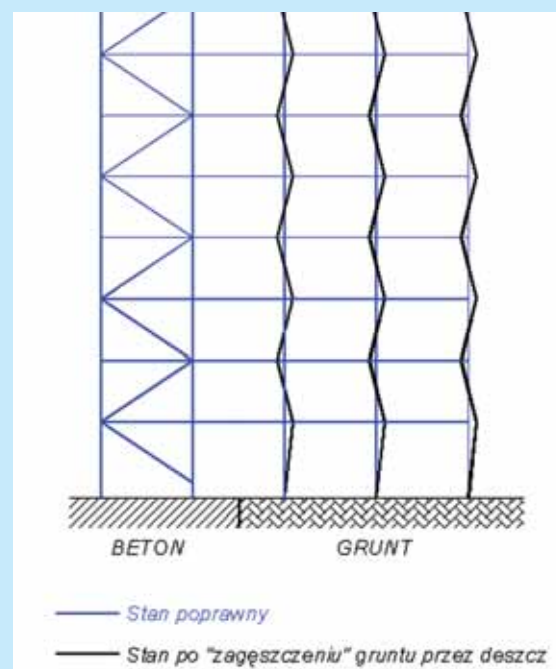
Wymiary rusztowania to 40 m wysokości i 20 m długości. Firma montażowa postawiła połowę rusztowania na podłożu betonowym, a drugą połowę na gruncie (rys. 1). Kilka dni wcześniej, w tymże gruncie wykonywane były roboty ziemne związane z układaniem kabli energetycznych (wykopy pod kable, ułożenie kabli i zagęszczenie gruntu). Niestety grunt prawdopodobnie nie został zagęszczony prawidłowo lub nie wykonano tej operacji w ogóle. Nie zostało to w żaden sposób sprawdzone.

metodą zagęszczenia gruntu jest polewanie go wodą i taka też sytuacja miała miejsce w tym przypadku. Woda skutecznie dokonała zagęszczenia gruntu, co pociągnęło za sobą jego zapadnięcie na całej szerokości wcześniejszego wykopu. Kształt uskołu pozwalał na dokładne zmierzenie szerokości wykopu, która wynosiła około 115 cm. Wartość ta jest znacznie większa od podkładów pod podstawki rusztowania rozkładających obciążenie od stojaków rusztowania (około 100 cm), które dla 40 m wysokości wynosiło około 920 kg bez obciążenia użytkowego. To oczywiście pociągnęło za sobą osiadanie całości rusztowania posadowionego na gruncie. Efektem widocznym było „przełamywanie” się pionowej linii ram rusztowaniowych na każdym połączeniu – w części stojącej na nie zagęszczonym uprzednio gruncie, co wyglądało jak „zygzak”. Dokładne oględziny całości rusztowania wykazały dalsze niebezpieczne konsekwencje takiego postępowania. Osiadanie rusztowania w niektórych pionach było tak duże, że spowodowało częściowe wyrwanie niektórych kotew ze ściany – można oczywiście zrzucić na jakość kotew, lecz w tymże przypadku przypuszczenie jest takie, że montażysta uznając rusztowania jako standardowe, nie dokonał pomiaru siły wrywającej kotwy, podobnie jak nie dokonał badania stopnia zagęszczenia gruntu pod rusztowaniem. Sytuacja wyrwania niektórych ko-

Rys. 1. Schemat rusztowania w Warszawie – ustawienie na nie zagęszczonym gruncie oraz na betonie

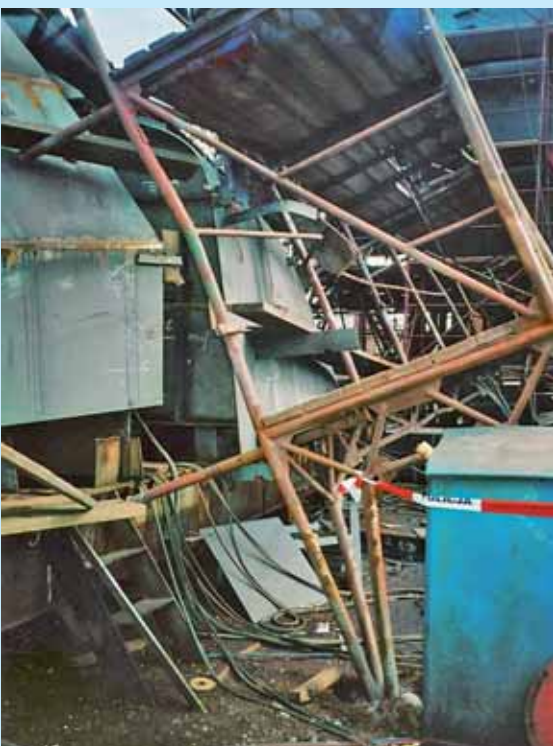
Fot. 8. Wadliwe posadowienie rusztowania na terenie stoczni w Gdyni

Jedną z bezpośrednich przyczyn zawalenia się rusztowania na terenie stoczni w Gdyni było również wadliwe posadowienie konstrukcji (fot. 8). Rusztowanie nie miało odpowiedniej stateczności, gdyż

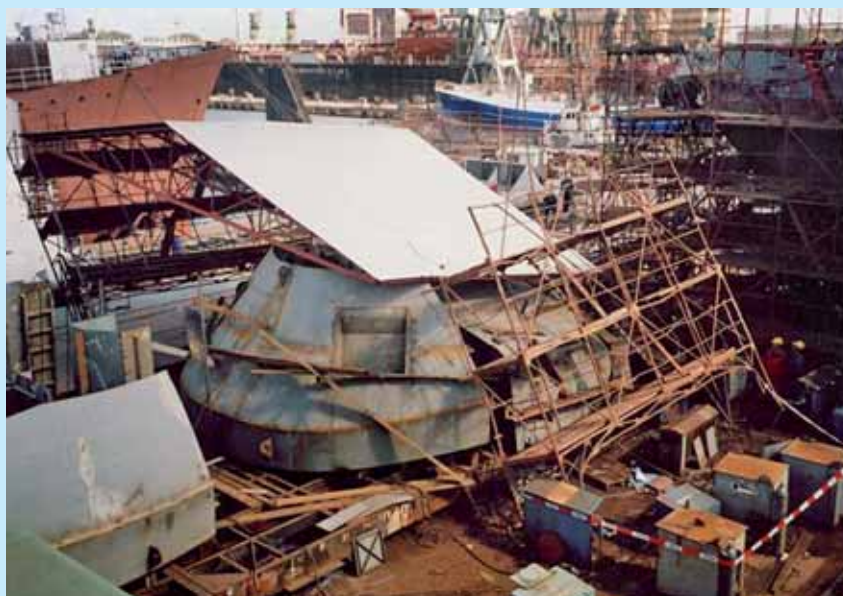
Fot. 9. Efekt katastrofy budowlanej na terenie stoczni w Gdyni

od strony lądu zostało posadowione na nieutwardzonym podłożu. W efekcie doszło do katastrofy budowlanej (fot. 9), której ofiarą został jeden z pracowników, przygnieciony zwalającą się konstrukcją.

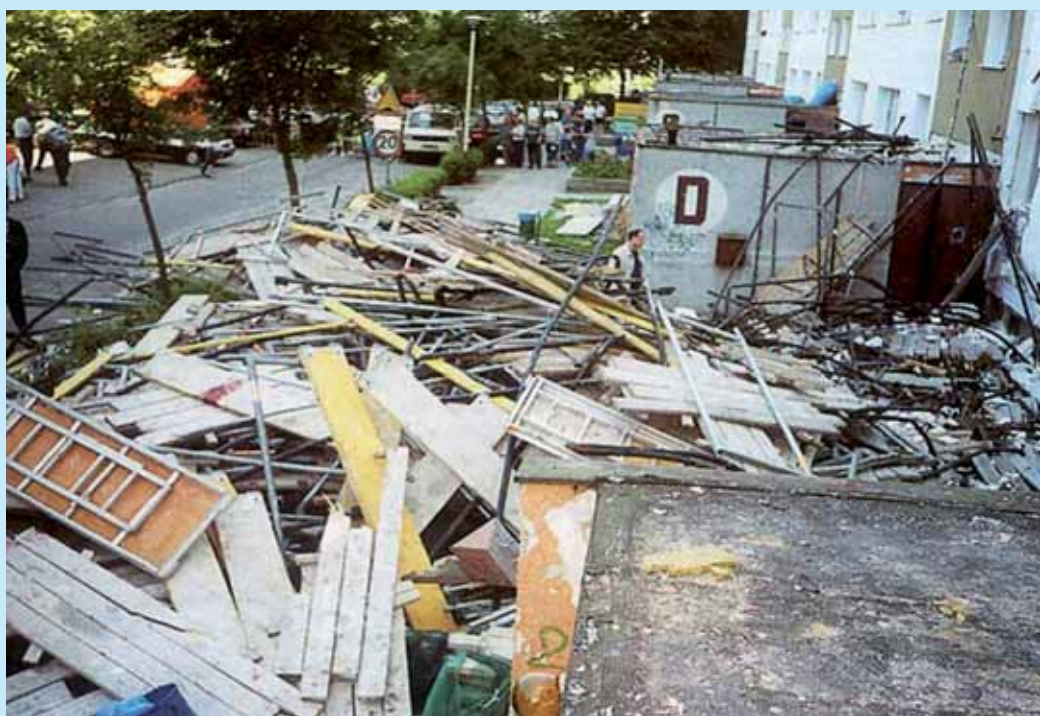
Złe posadowienie rusztowania było także jedną z przyczyn katastrofy budowlanej z użyciem rusztowań, która miała miejsce blisko 8 lat temu na osiedlu Zaspą w Gdańsku. Oprócz wadliwego posadowienia błędem było tu także użycie rur bez atestów i z zagnieceniami oraz ponadnormatywne obciążenie rusztowania, spowodowane składowaniem na pomostach elemen-

Zawaleniu uległo całe rusztowanie, wskutek czego dwie osoby poniosły śmierć, a kilka innych zostało rannych. Całość doznała ogromne straty materiałowe.

Fot. 10. Obraz po katastrofie na osiedlu Zaspą w Gdańsku
